DOSSIER Loi sur l'Eau

Restauration du Glandon aval

Dossier de demande d'autorisation au titre du code de
l'Environnement

Dossier n°: 2010097
Version : 20121015
Date : 31/10/2012

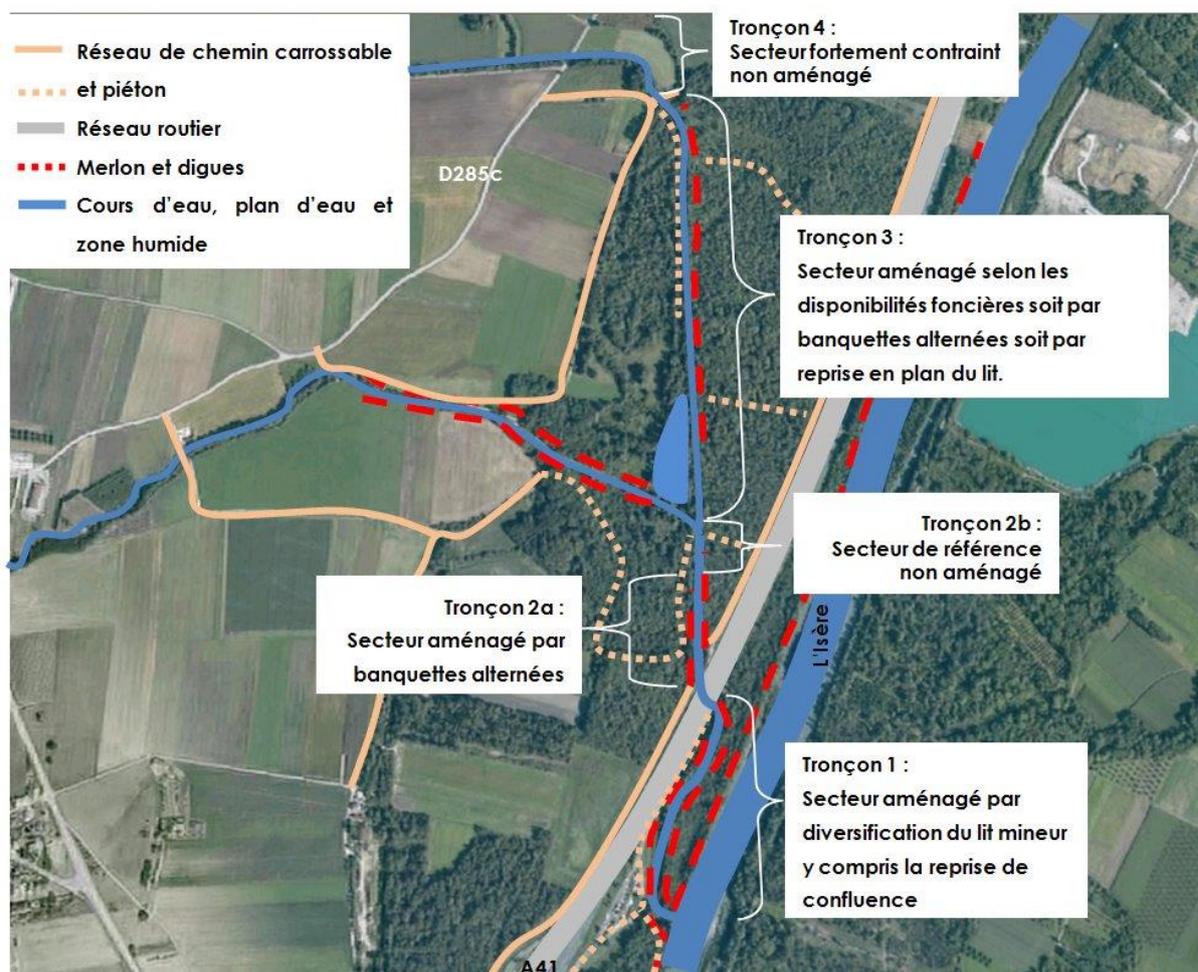
Figure 2 : Localisation des secteurs aménageables de la zone d'étude

Les principes et la localisation des aménagements sont reportés sur la vue en plan ci-après.

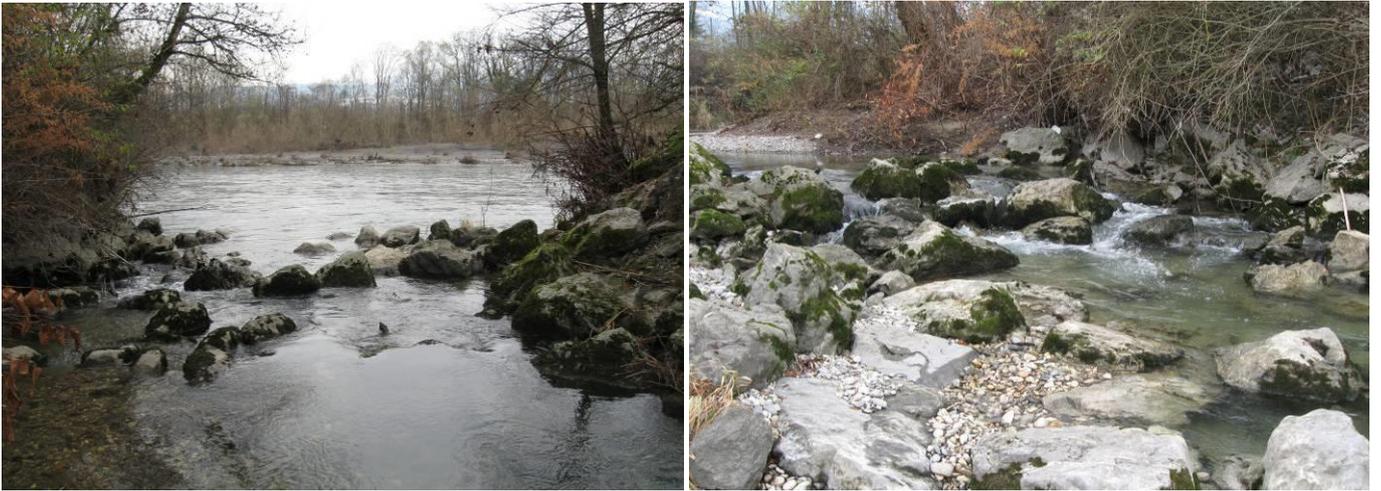
Photo 1 a et b : Vues amont et aval de la confluence sur un faciès de cascades à 7% de pente.

La confluence du Glandon dans l'Isère présente un faciès de cascades très marqué sur une dizaine de mètres. La pente du faciès est de 5 à 7% avec de gros blocs qui créent des remous calmes et des petites chutes de 20 à 30 cm. Le principe d'aménagement de la confluence est de réduire cette pente à 3% sur 12 m environ ce qui est plus acceptable pour le franchissement des espèces progressant sur le fond ou pour les cyprinidés d'eaux vives.

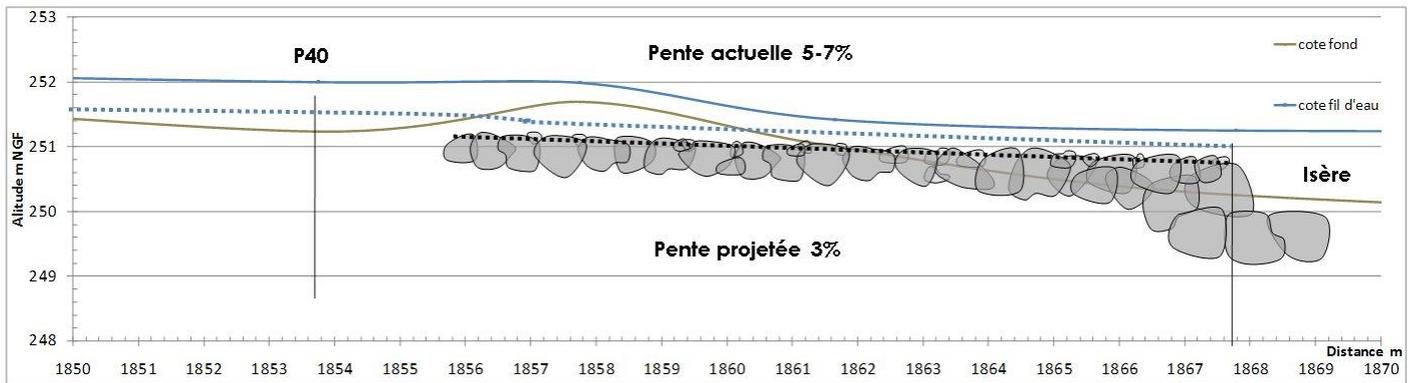
Figure 3 : Principe de la reprise de la confluence Glandon/Isère

L'apport de gros blocs ($\varnothing 500-700$ mm; $V=53$ m³) constituera l'assise de cette rampe à 3% et sera tenu en aval dans le lit de l'Isère par un sabot dimensionné en conséquence ($L=2$ m, $ep.= 1$ m, $\varnothing 800-1000$ mm; $V=30$ m³). La cote de départ en aval du profil P40 sera calée à 251,4 m NGF. La cote de la ligne d'eau de l'Isère mesurée le 18 octobre 2010 (251,25 m NGF) correspond à un niveau assez bas sur l'Isère soit un débit d'environ 100 m³/s. L'aval de la rampe sera calé 25 cm sous ce niveau d'étiage de l'Isère soit à 251,00 mNGF.

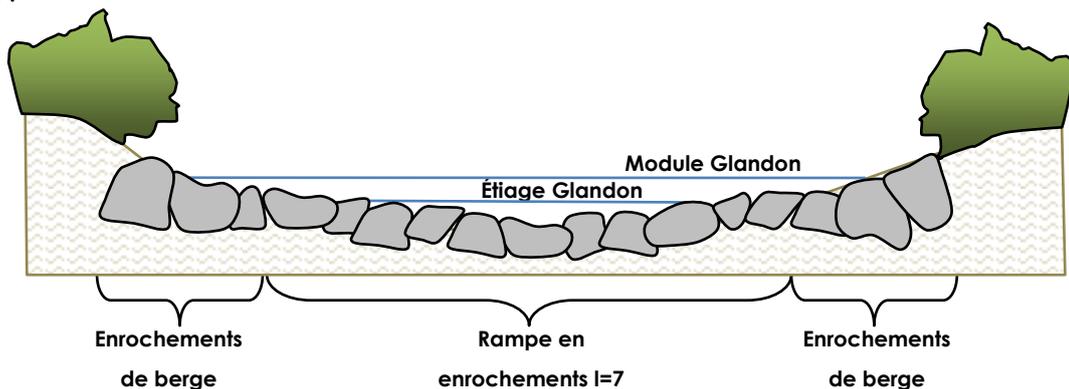
Figure 4 : Coupe en travers de la rampe.

La rampe ne présentera pas de chute dans son profil en long et une forme en V dans son profil en travers sur une largeur de 7 m pour concentrer les écoulements à l'étiage. Les berges seront protégées jusqu'au module du Glandon par un rang de blocs libres.

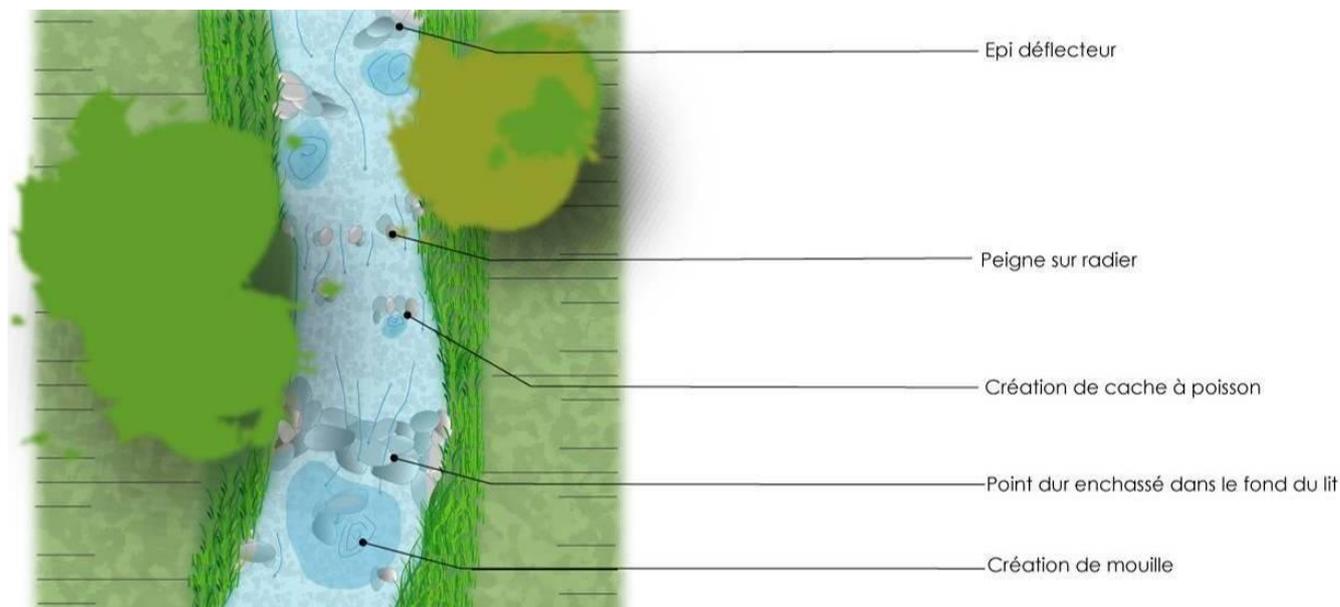
Figure 5 : Principe de la diversification du lit

Une diversification des écoulements sur les radiers et les chenaux lotiques ainsi qu'une création de caches pour la faune piscicole compléteront la mise en place de ces grosses structures par des amas de blocs. Leur calibre sera identique au précédent. Ce travail sera adapté sur le terrain aux conditions locales. C'est pourquoi il n'est pas reporté sur la vue en plan. Le principe est détaillé dans le schéma suivant.

La densité de blocs à mettre en place doit être élevée pour que la création d'habitats hétérogènes soit appréciable et afin que les blocs ne soient pas engravés.

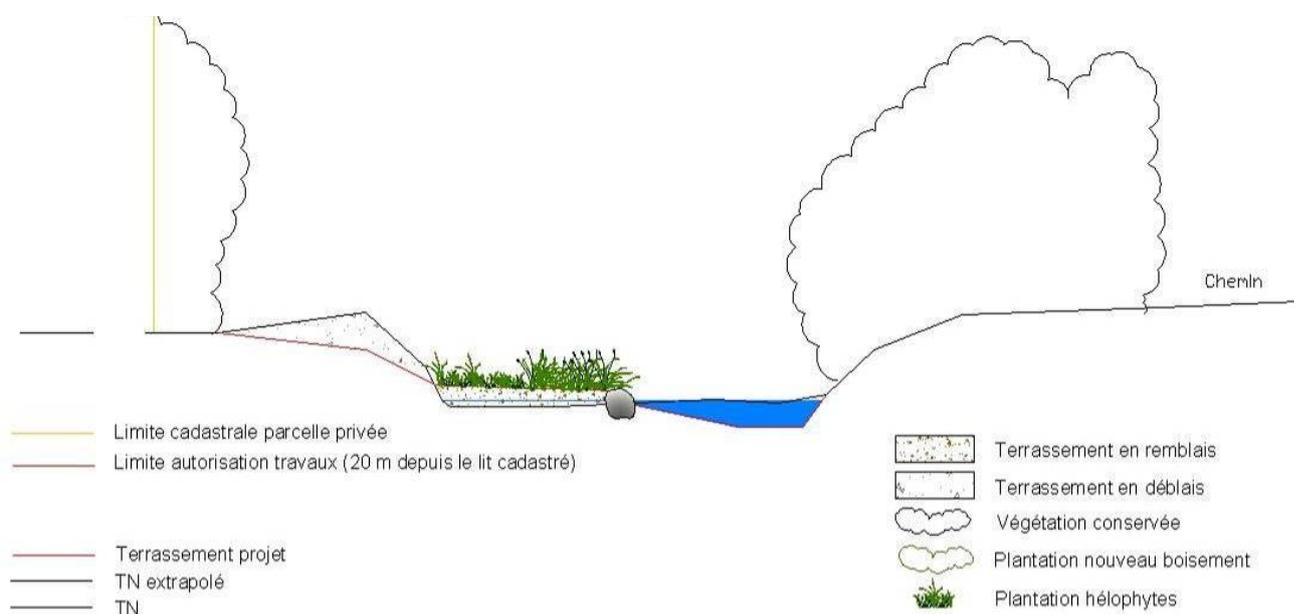
Figure 6 : Profil en travers au niveau d'une banquette alternée du tronçon 2a.

Un seuil de fond en amont du passage sous l'A41 calé au niveau du fond actuel, sans dénivelée verticale, maintiendra le profil en long à l'amont, dans la zone d'aménagement des banquettes.

L'emprise des aménagements ira au-delà du lit mineur et moyen puisque des modelés en berges seront nécessaires pour le remblai des banquettes sans toutefois dépasser les emprises des parcelles communales. Les limites foncières d'autorisation de travaux ne seront pas utilisées. Des légères érosions possibles en berge opposées aux banquettes, pourront avoir lieu en restant dans le cadre de ces autorisations foncières communales.

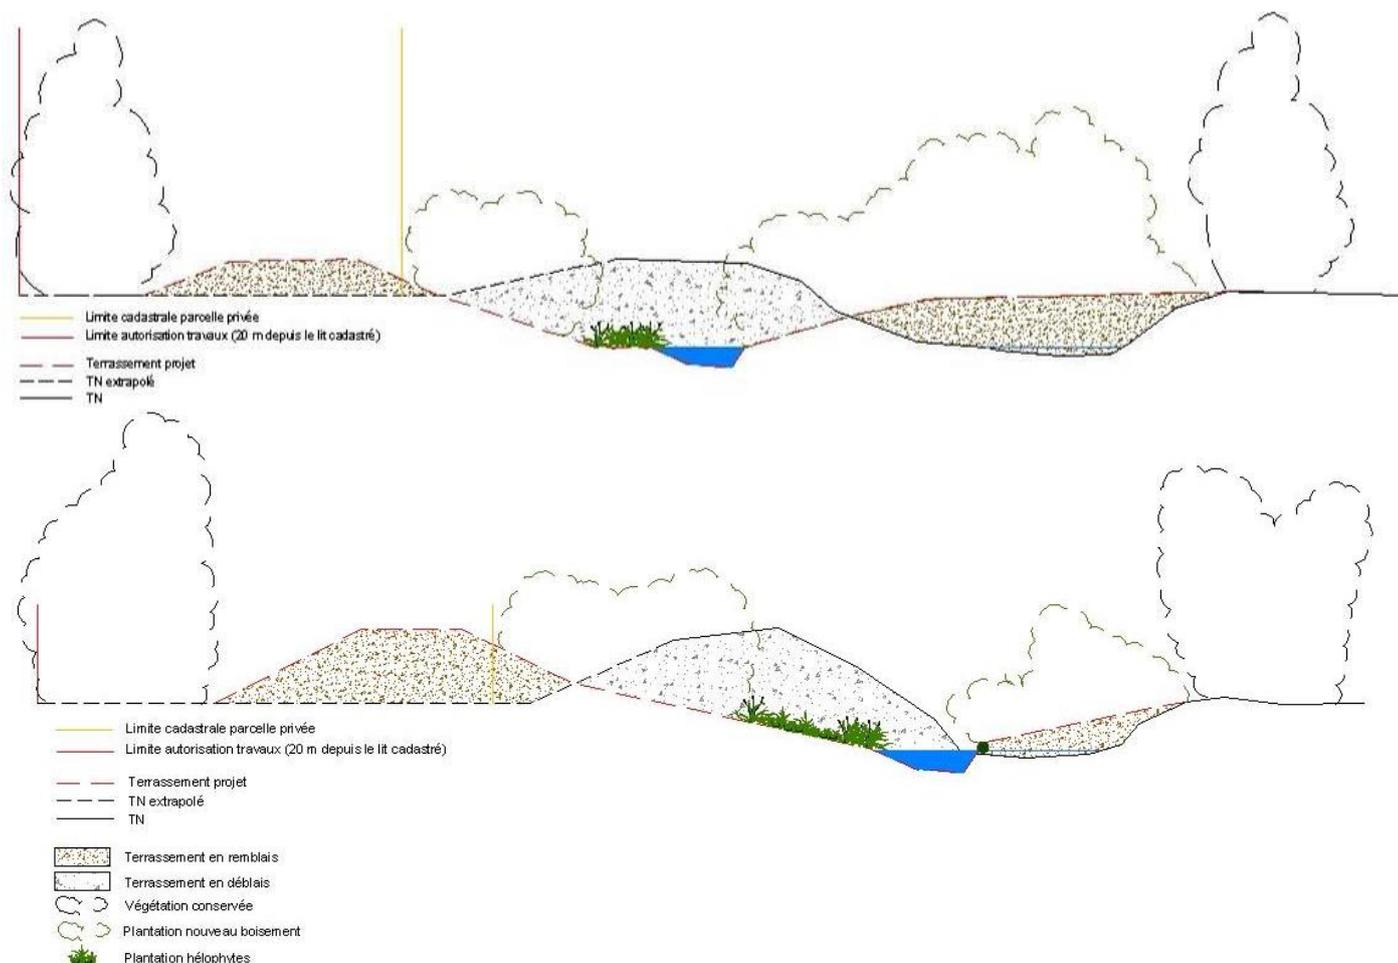
Figure 7 a et b : Profils en travers de la création du nouveau lit et du remblai du lit actuel du secteur 3.

Le lit mineur aura un gabarit adapté de l'étiage au module et s'inclura dans un lit moyen. La pente du nouveau lit sera conditionnée par le point amont de diffluence et le point aval de confluence avec le lit actuel qui seront fixes. Elle sera comprise entre 0,75 et 1,5%.

L'objectif de l'aménagement est l'équilibre des déblais et des remblais des matériaux de terrassements. Le volume total de déblais sur cette section est de 5422 m³ non foisonnés. Ces matériaux seront intégralement réutilisés en remblais. En tenant compte du coefficient de contre foisonnement après déblais puis remblais, le volume initial de déblais représente 5 965 m³ environ (coefficient retenu de contre foisonnement de 10% pour des matériaux argilo-graveleux).

Le besoin total en remblais est de 6075 m³ y compris les remblais des banquettes (410 m³), la reconstitution du merlon rive gauche (4679 m³) et le remblai du lit actuel (986 m³). Malgré un déficit en remblai de 110 m³, nous considérons l'objectif d'équilibre atteint. Une partie des remblais des banquettes pourra provenir des modelés du lit mineur pour amorcer les faciès profonds ce qui permettra de combler ce manque.

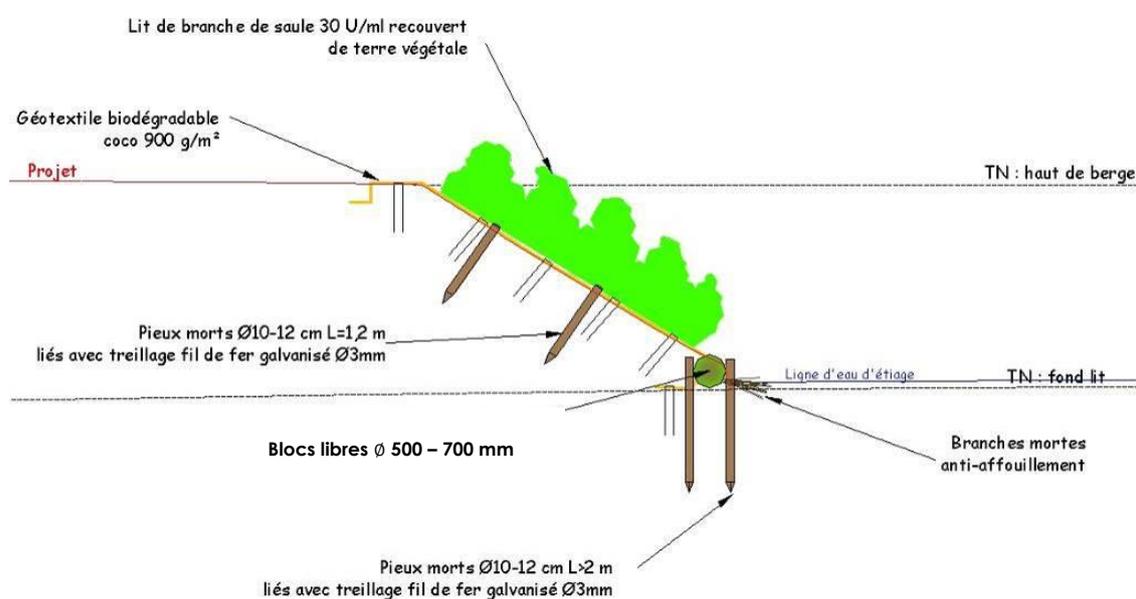
Figure 8 : Coupe type 1: protection de talus et pied de berge

Le pied de berge sera protégé par des blocs libres et le talus par un lit de branches enterrées sous de la terre végétale et du géotextile biodégradable coco tissé. En tout, 10 talus seront protégés ainsi pour un linéaire total estimé à 120 m. Le saule n'est pas utilisable du fait de la présence du castor.

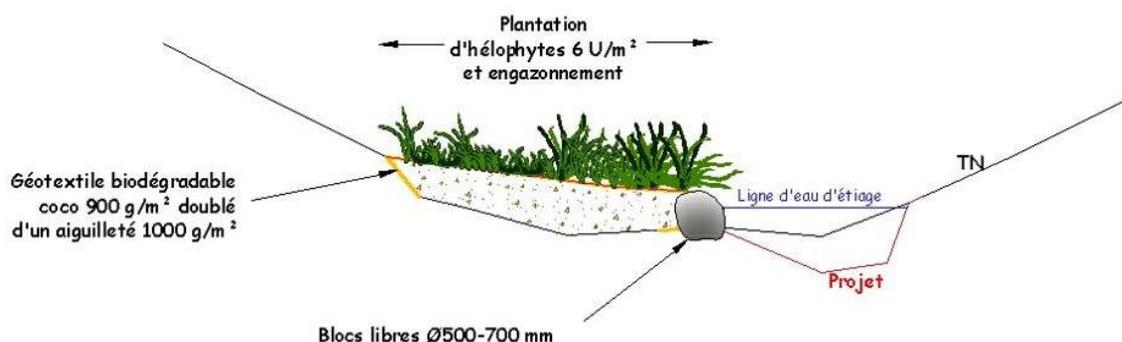
Figure 9 : Coupe type 2: banquette en remblais protégée par enrochements libres

Ce banc sera constitué de matériaux des déblais limono-graveleux générés à proximité et recouvert d'un géotextile tissé 900 g/m² doublé d'un géotextile aiguilleté 1000 g/m². Une plantation d'hélophytes et un engazonnement avec un mélange adapté seront mis en place sur ces banquettes.

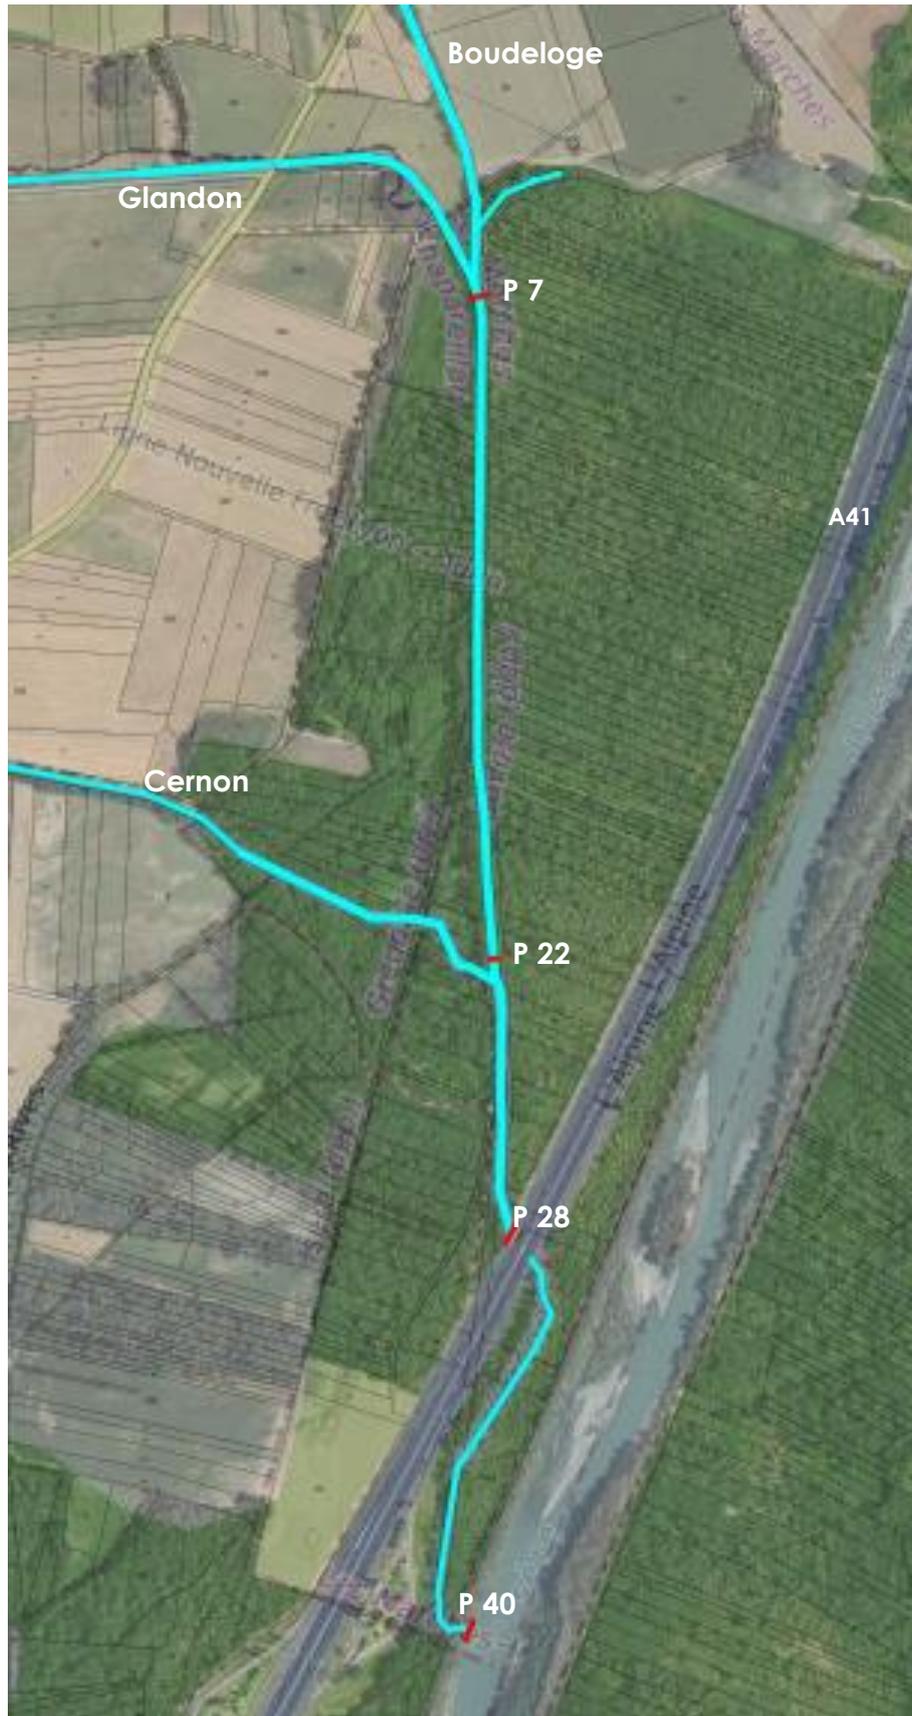
Figure 11 : Périmètre de la zone d'étude (source Géoportail)

Le **tronçon 2** (profils P28 à P22) s'inscrit de la confluence du Glandon avec le Cernon jusqu'à son passage sous l'autoroute A41.

Le **tronçon 3** (profils P22 à P6) s'étend de la confluence Glandon/Bodeloge jusqu'à la confluence Glandon-Cernon.

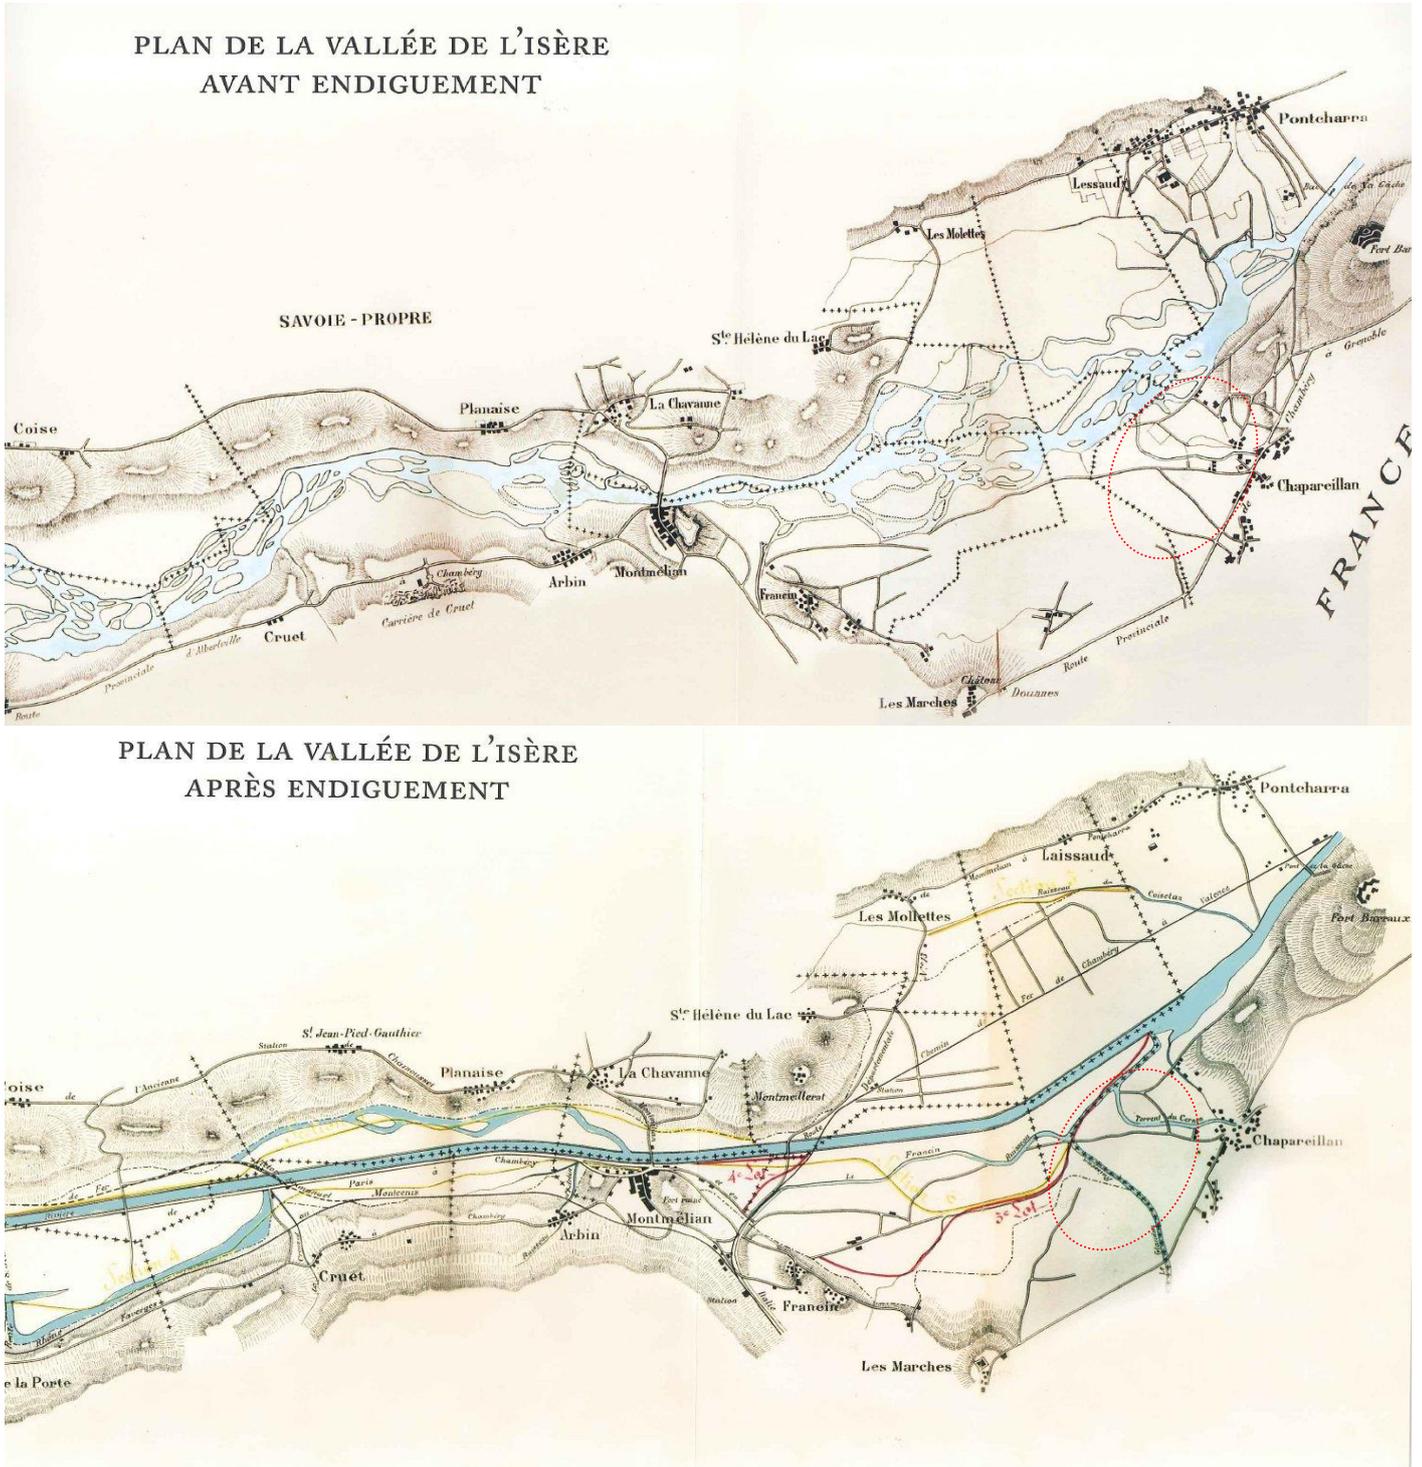
Figure 14 : Évolution de la zone d'étude après endiguement (Clément, 2011)

La zone d'étude a subi de nombreuses transformations cumulées. Vers la fin du 19^{ème} siècle le Glandon a été rectifié. Puis en 1970 le linéaire aval du ruisseau du Cernon a également été recalibré. Finalement en 1978, la construction de l'autoroute A41 coupe la zone en 2.

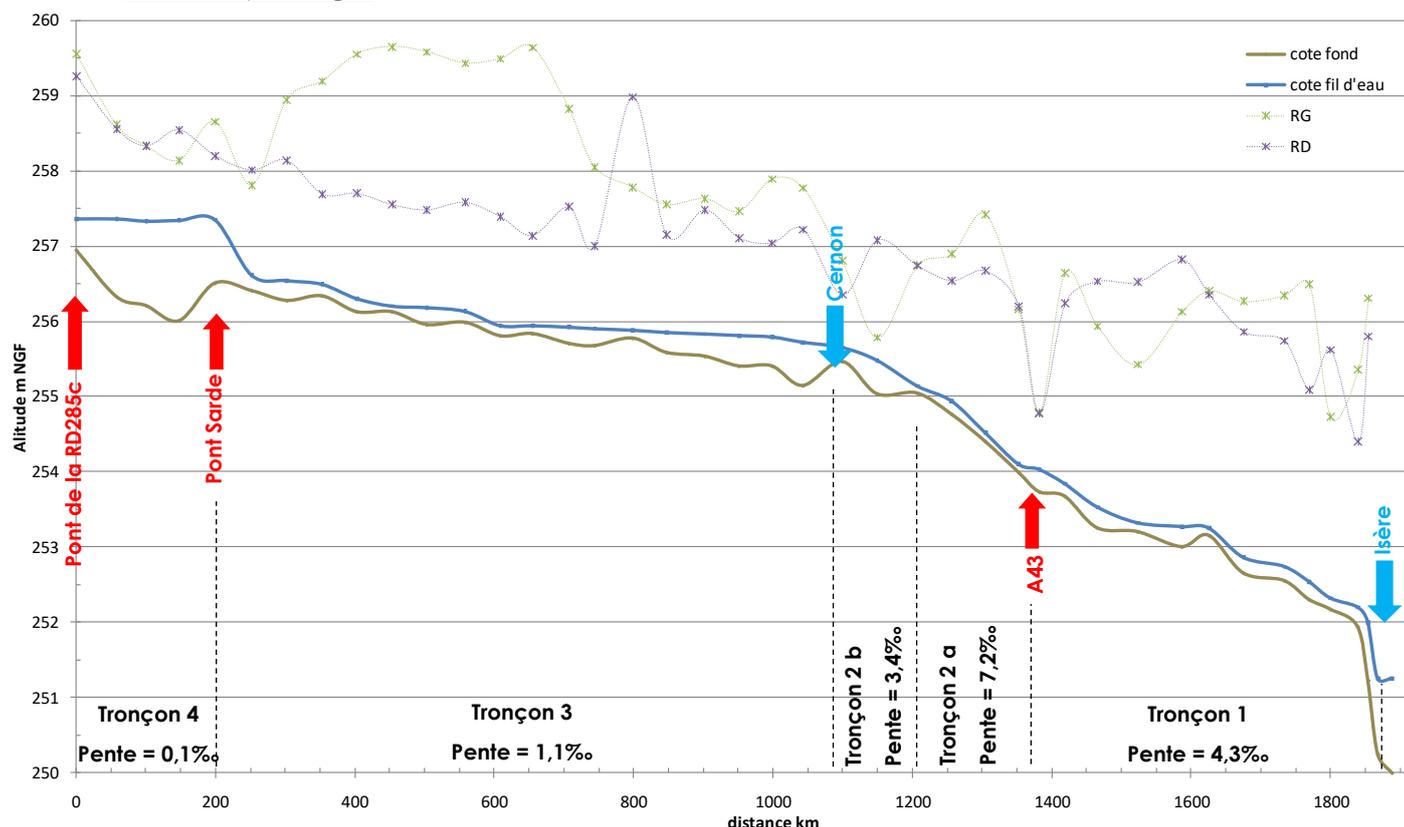
Figure 15 : Profil en long du fond, du fil d'eau (18 octobre 2010) et des berges du Glandon aval

Le Glandon aval possède un profil en long très hétérogène pour diverses raisons. Des éléments anthropiques structurent fortement le profil. C'est le cas du pont Sarde qui crée un remous vers l'amont quasiment jusqu'au pont de la route départementale 285c. En résultat, la pente de la ligne d'eau sur cette section est subhorizontale et les hauteurs d'eau sont alors importantes de 1,3 à 0,8 m. Ce pont ne présente pas de désordre en terme de stabilité. Les berges sur cette section sont d'une hauteur moyenne de 1,1 m.

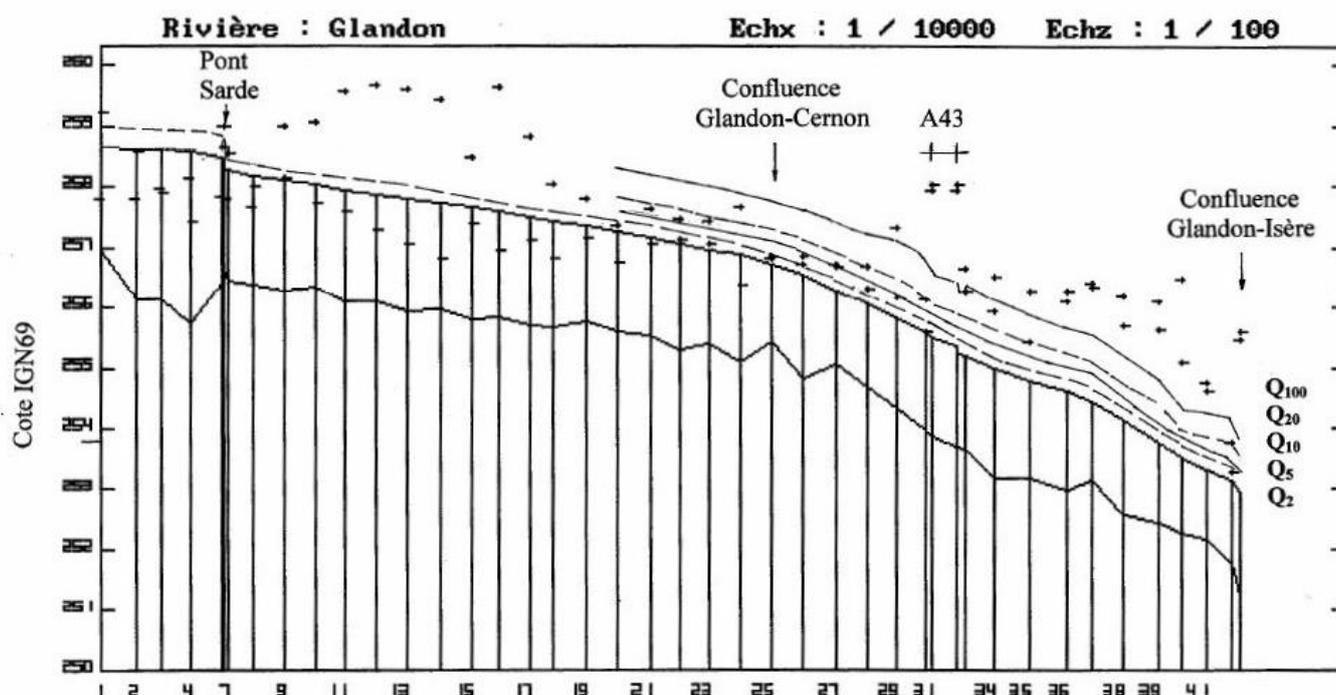
Figure 17: profils en long des lignes d'eau en période de crue du Gandon

- La situation est contrastée entre l'amont de la confluence avec le Cernon (vitesse peu supérieure à 1 m/s, force tractrice de l'ordre de 20 N/m² ne permettant pas le transport solide des fonds de galets) et à l'aval de celle-ci (vitesse supérieure à 1,5 m/s et force tractrice supérieure à 50 N/m² permettant le transport solide des alluvions graveleux).

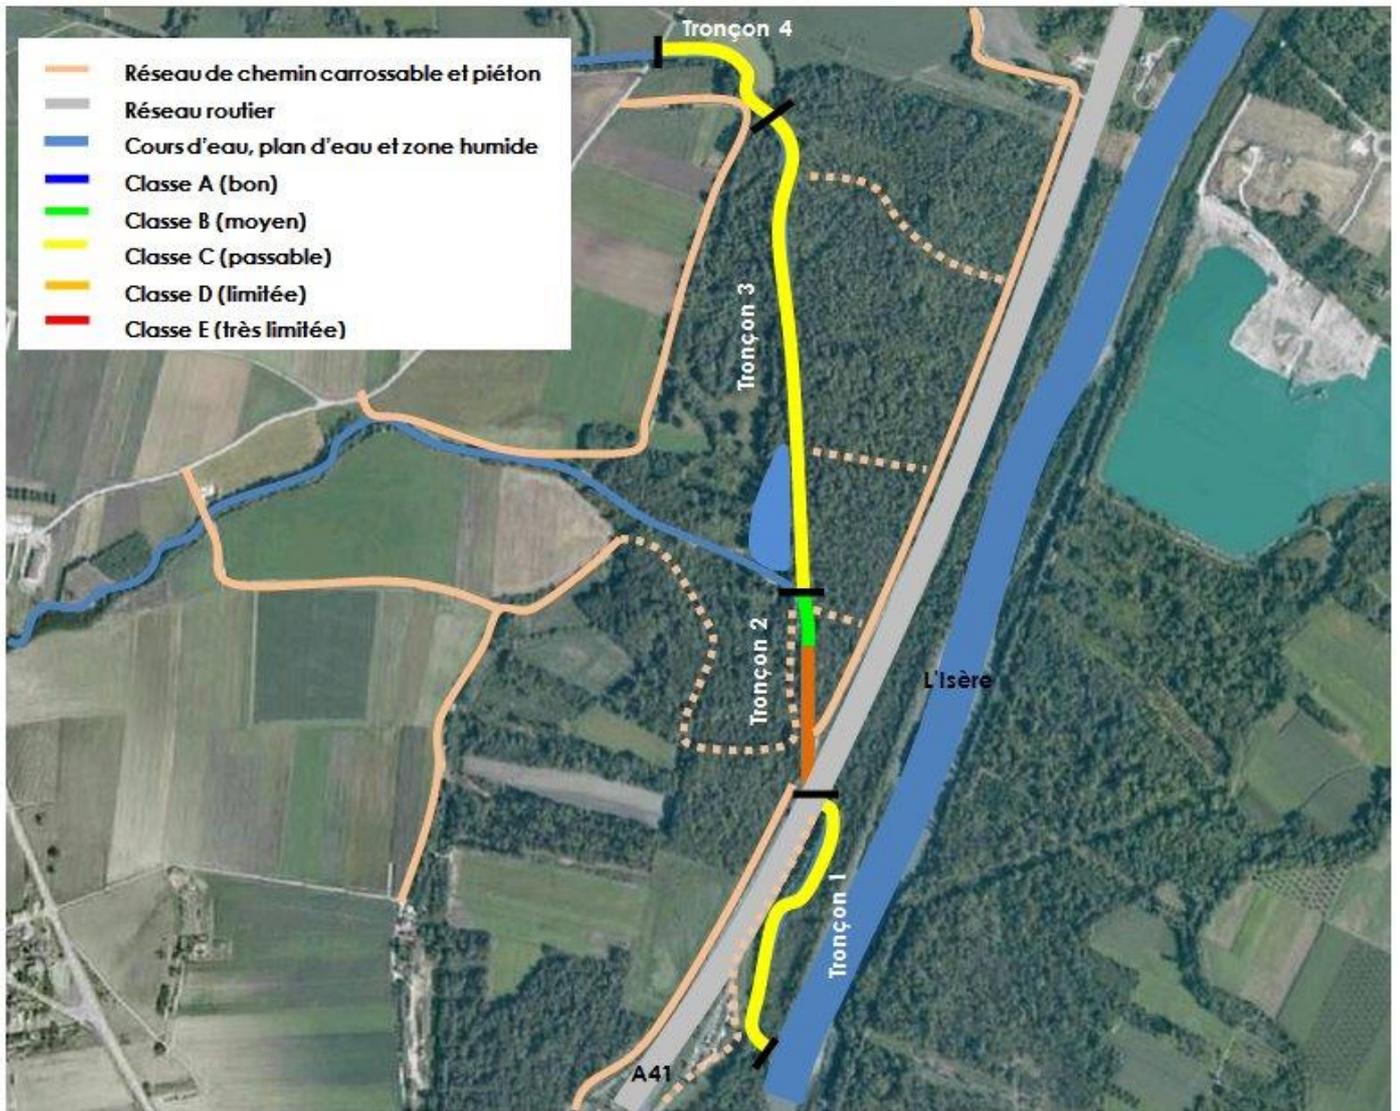
Figure 18 : Carte de synthèse des résultats de la qualité physique du Glandon aval (photo aérienne source Google Earth)

Suite à l'analyse des notes de terrain, les scores de chaque composante ainsi que le score de qualité physique globale ont pu être calculés pour chacune des sections étudiées. Les résultats sont récapitulés dans le tableau ci-dessous.

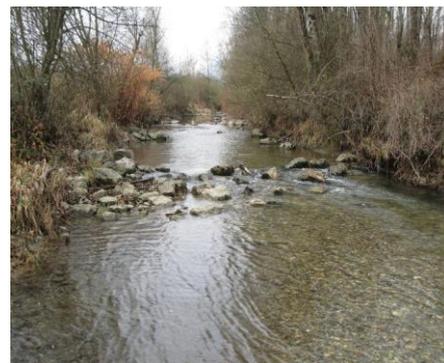
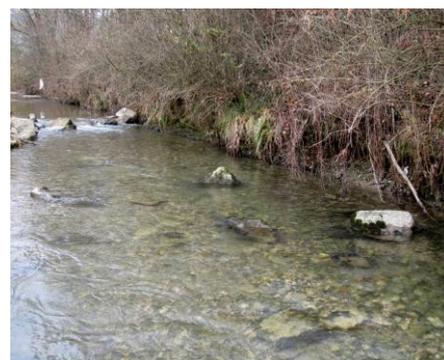
Photos 2 a et b : Vues des aménagements anciens de blocs sur le tronçon 1 en partie colmatés par l'apport de galets et de graviers. Leurs faibles densités ne créent que localement des conditions d'écoulements intéressantes

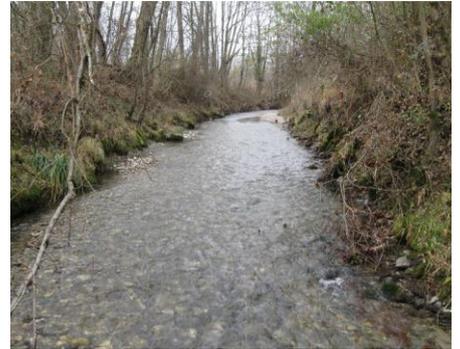
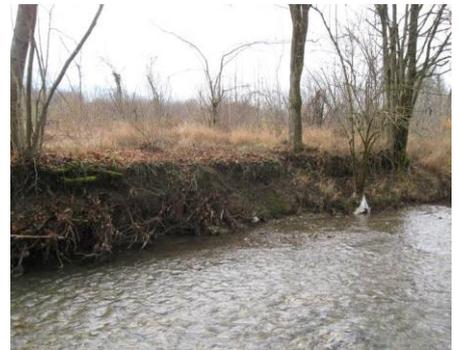
Un unique faciès de chenal lotique/radier difficilement individualisable sur galet et gravier a été observé. Le lit mineur est d'une largeur constante sans aucun emboîtement avec le lit moyen ou le lit majeur. Les conditions d'écoulements sont des plus homogènes (hauteur d'eau de 10 à 30 cm et vitesse de 40 à 60 cm/s).

Photos 3 a et b : Vues du faciès très homogène et des berges verticales déconnectées du lit

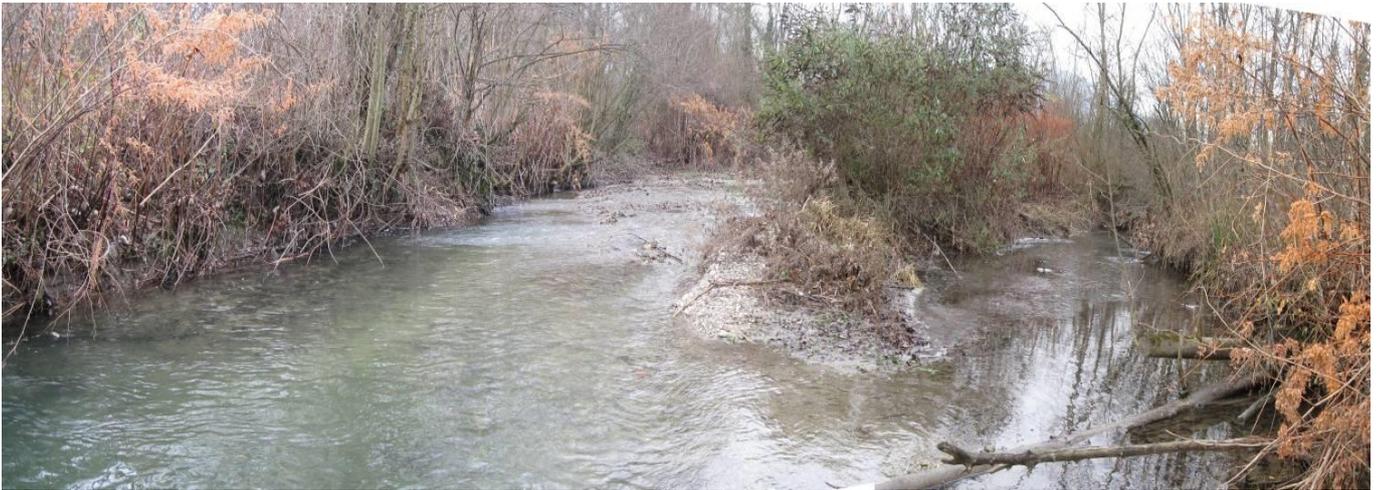
La confluence du Cernon, en apportant une charge solide et liquide plus importante que celle du Glandon, est à l'origine de cette activité morphologique intéressante. Le tronçon se place dans un régime net de sédimentation.

Photo 4: Vue vers l'amont du lit moyen actif du Glandon en aval de la confluence avec le Cernon. A gauche une fosse de dissipation profonde et attractive pour les géniteurs. A droite la reculée connective avec de la végétation aquatique

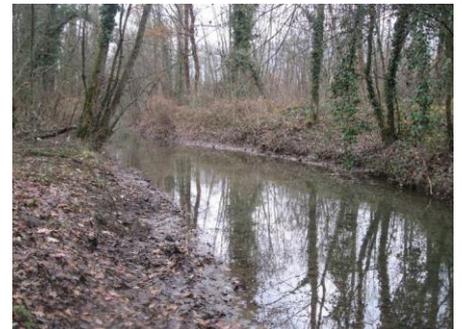
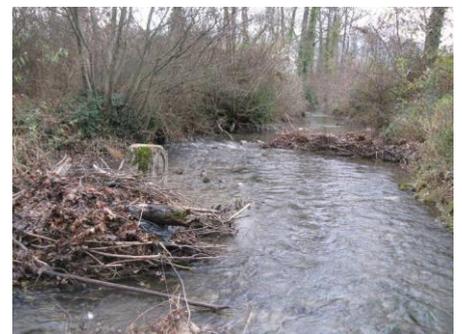
La connectivité est pénalisée par des hauteurs de berges très importantes avec une digue sur presque l'intégralité de la rive gauche de 3 mètres de hauteur en moyenne. En aval du secteur en rive droite une zone humide liée au débordement du Cernon aval est en contact avec le Glandon.

Photos 5 a et b : Vue du long secteur aval du tronçon très plats et homogènes et du court secteur en aval du pont plus hétérogène. Une borne délimitant la frontière entre la France et la Savoie reste au milieu du lit en aval du pont

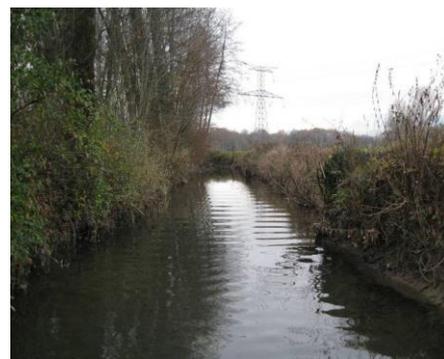
Photo 6 : Vue du lit et des berges sur le tronçon 4

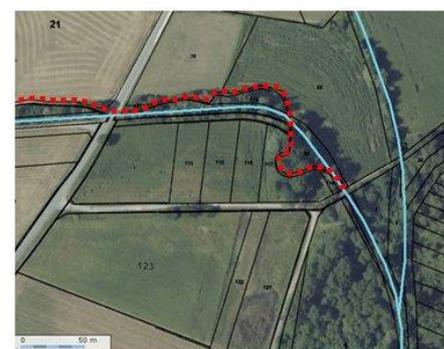
Photo 7 : Vue en plan du lit actuel par rapport au lit ancien toujours cadastré sur le tronçon 4.

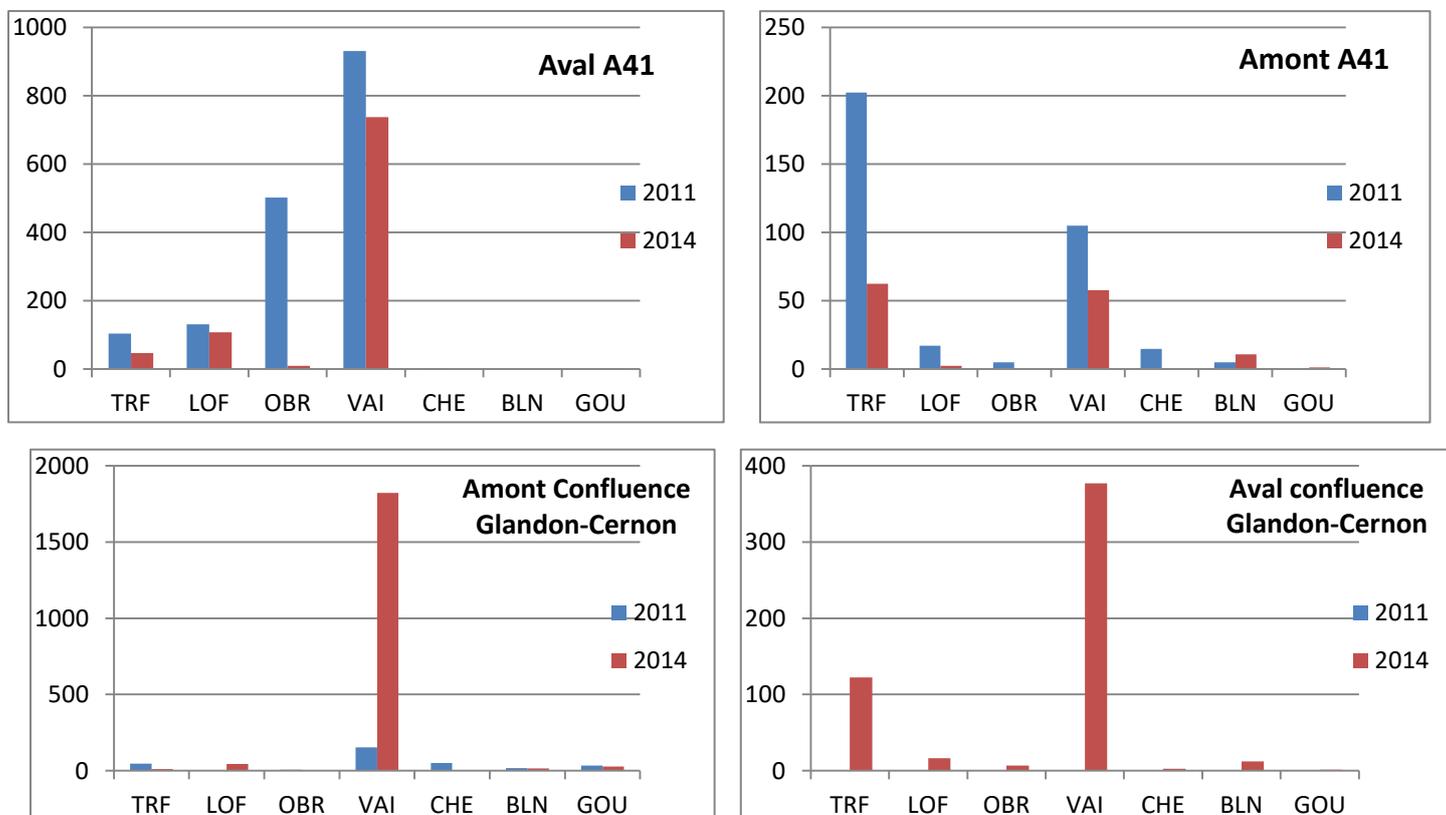
Figure 20 : Evolution des densités numériques de poissons capturés sur les deux années (source FDPPMA 73).

On observe une nette diminution de la truite, d'ombre et de loche sur l'amont de la confluence Glandon-Cernon. Cela est expliqué par l'absence de caches et de zone de stationnement pour les deux premières espèces.

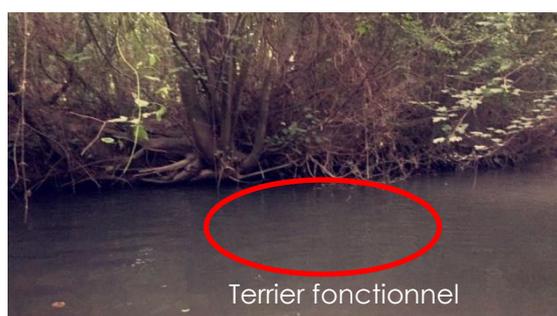
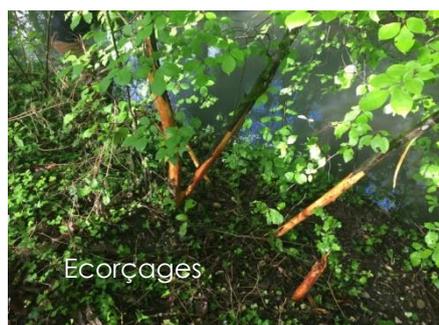
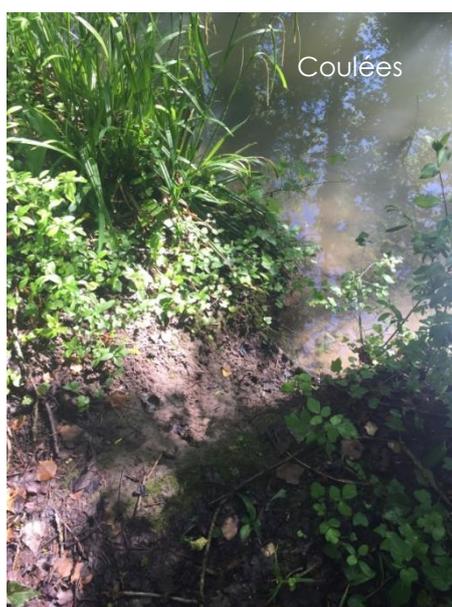
Figure 21: Indices de présence du castor

Plusieurs indices de présence ont pu être relevés sur le site. Un **terrier fonctionnel** a été localisé 20 mètres sous le Pont Sarde. Du **castoréum** (sécrétion huileuse et odorante produite par les glandes annales du castor qui permet aux individus de s'identifier et de marquer leur territoire) a également été trouvé à proximité du bras mort. De plus, des **coulées** (traces marquées par le passage à répétition d'un ou plusieurs individus) sont présentes depuis le bras mort jusqu'au premier barrage. Des **écorçages** sur les arbres remarquables, les bouleaux et les noisetiers situés entre la confluence Bodeloge/bras mort et le premier barrage ont aussi été relevés.

Lors des visites de terrain des résidus de barrages à castor ont été localisés entre les profils P6 et P8. Une expertise faite par les agents de l'ONCFS le 6 juillet 2017 (Annexe) a permis de localiser sa zone de vie.

Sur les deux barrages localisés (cf cartographie), seul celui en amont (B1) situé juste après la confluence Glandon/Boudeloge est entretenu. Le deuxième (B2) plus en aval est considéré comme inactif, L'hypothèse de l'embâcle naturel est à favoriser, les branches ne présentant pas de marques de dents. Cette hypothèse est confirmée par l'absence de zone de nourrissage ou de terriers fonctionnels entre les deux barrages.

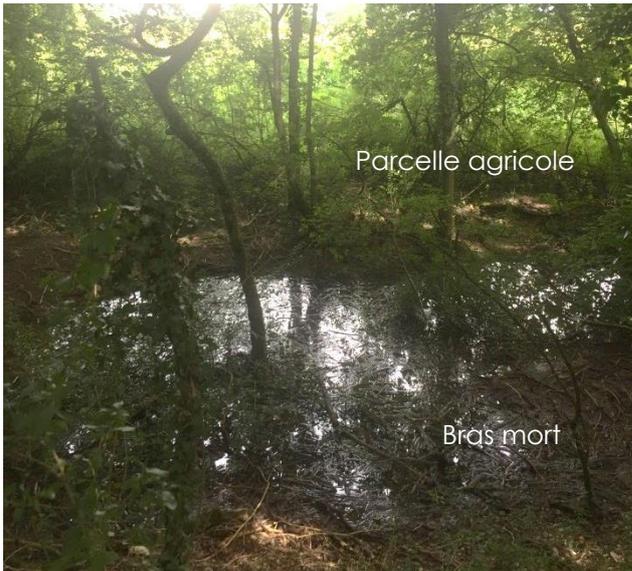
Figure 24 : Zone de conflits entre les parcelles agricoles et le bras mort

Depuis 2014, la présence de barrage a créé des conflits d'usage avec les agriculteurs locaux. A l'époque, seul le barrage B2 était présent, le terrier était donc localisé en rive droite au niveau du récent barrage B1. Un agriculteur a été autorisé à écrêter le barrage (B2) par la DDT 38 (Annexe) pour pouvoir travailler son sol, ce qu'il fait régulièrement. A force d'écrêter ce barrage, le castor s'est délocalisé plus en amont, soit 20m sous le pont Sarde. Ses barrages font monter le niveau d'eau du Boudeloge et créés un bras mort. Le

problème se pose lors de grosses crues car le bras mort s'inonde et l'eau remonte tel que sur la photographie, l'eau arrivant alors dans des champs de maïs.

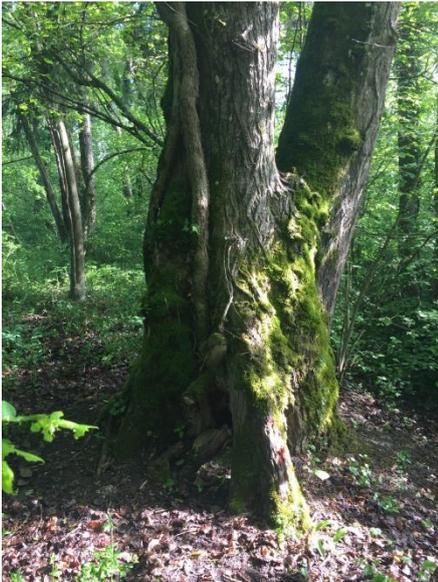
Figure 25: Arbre remarquable

Un relevé des arbres remarquables a été effectué, les diamètres ont été pris à hauteur de poitrine (environ 1m30). Chaque arbre, se situant à maximum 20 mètres des pieds de berges, a été géolocalisé afin de savoir l'impact réel des aménagements. Au total, 143 arbres remarquables ont été localisés soit 89 en rive gauche (rive à aménager) et 54 en rive droite.
